LANDEDA

LES ANGES

ETABLISSEMENT CONVENTUEL

Dossier établi le : mars 1979 par CASTEL TUGORES
revu le : Mai 1979 par CASTEL

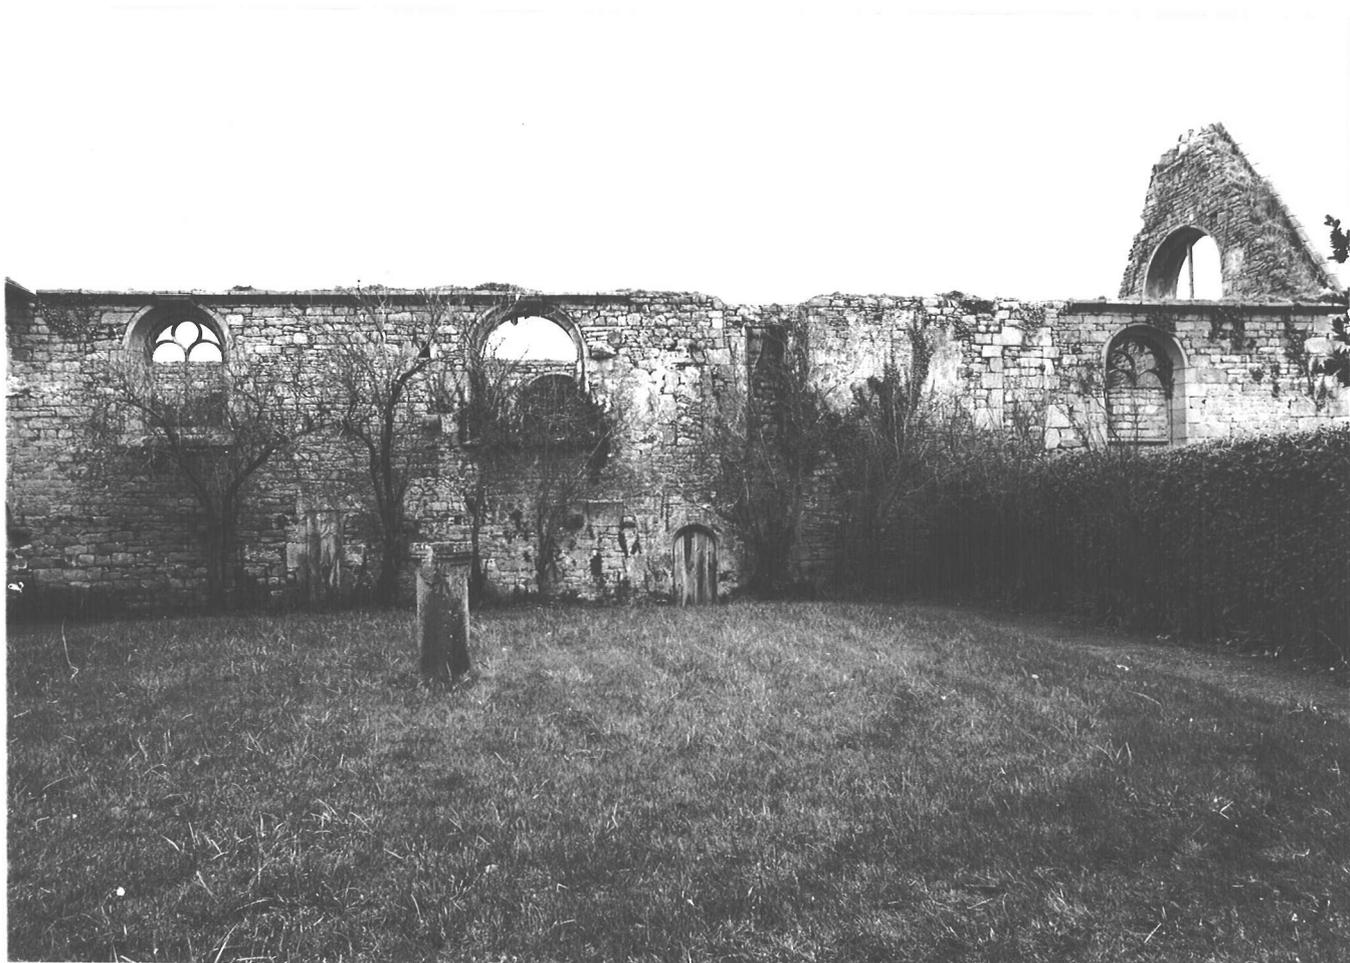
Fig. 1

Chapelle, face Sud

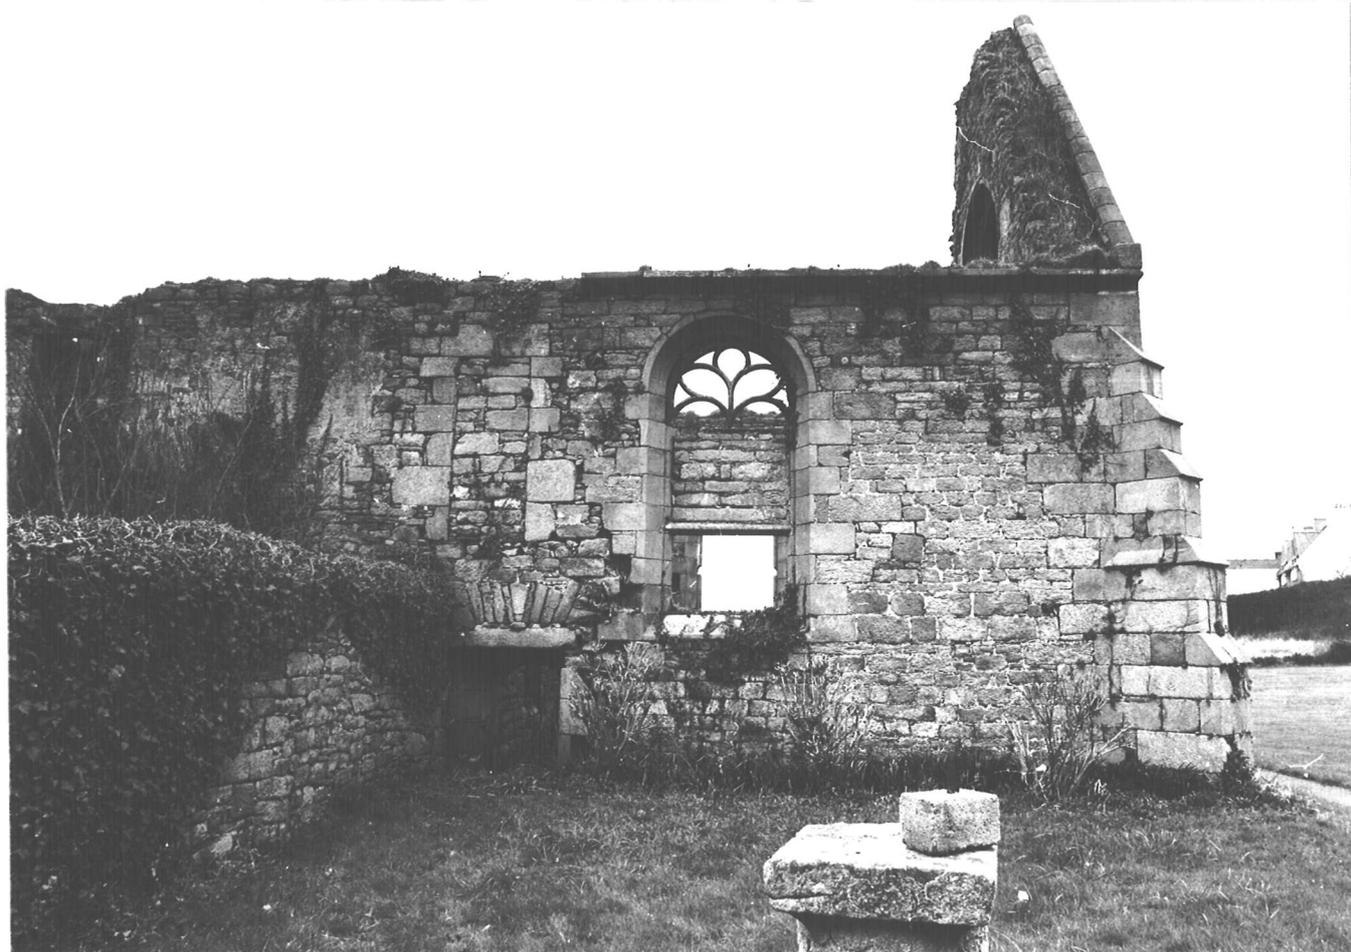
Fig. 2

chapelle. Elévation Sud, arrière-choeur

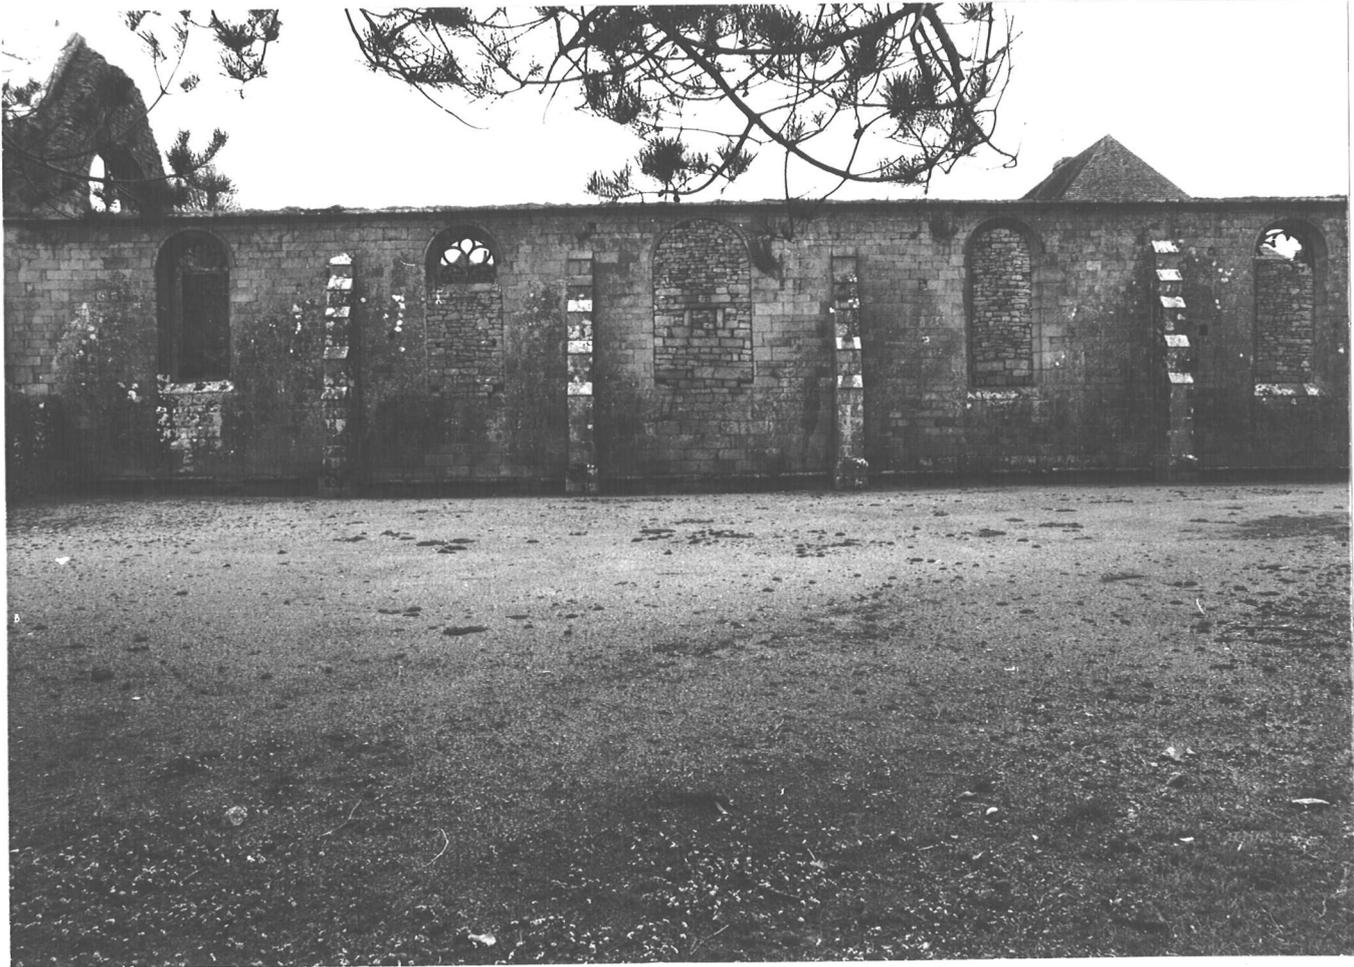
Fig. 3

Chapelle, élévation Nord

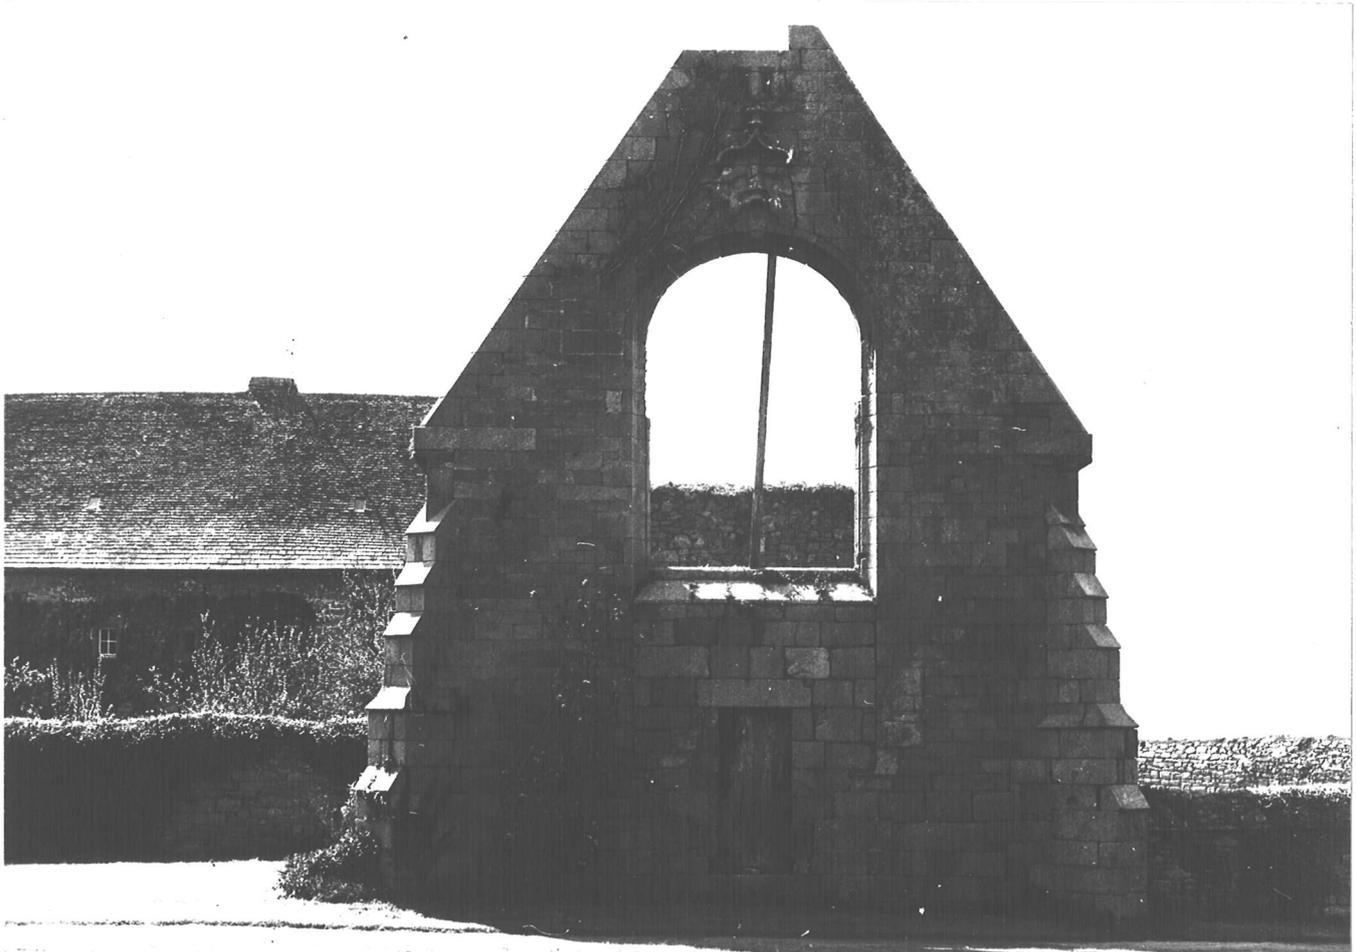
Fig. 5

transformation en magasin a été assortie d'un changement dans les ouvertures du pignon oriental, par l'ouverture d'une large porte. Système de vases acoustiques. La majeure partie des bâtiments est par ailleurs du XVIe siècle

Chapelle, élévation Est

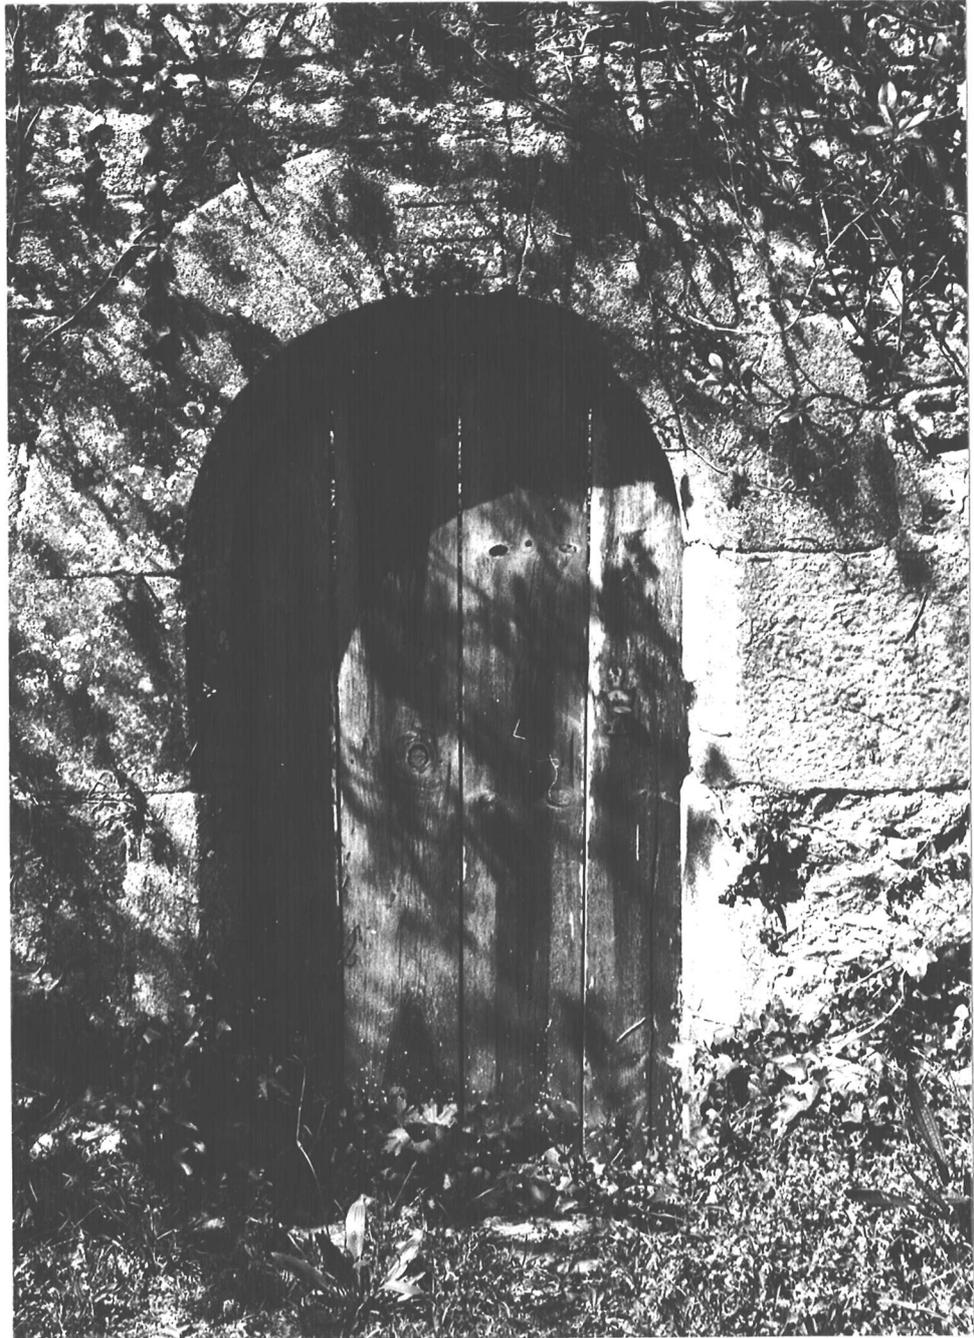
Fig. 6

Décor: enfeu, élévation intérieure Sud. Ecu des Du Chastel, porte Sud, fenêtre, pignon Est

Chapelle, porte Sud

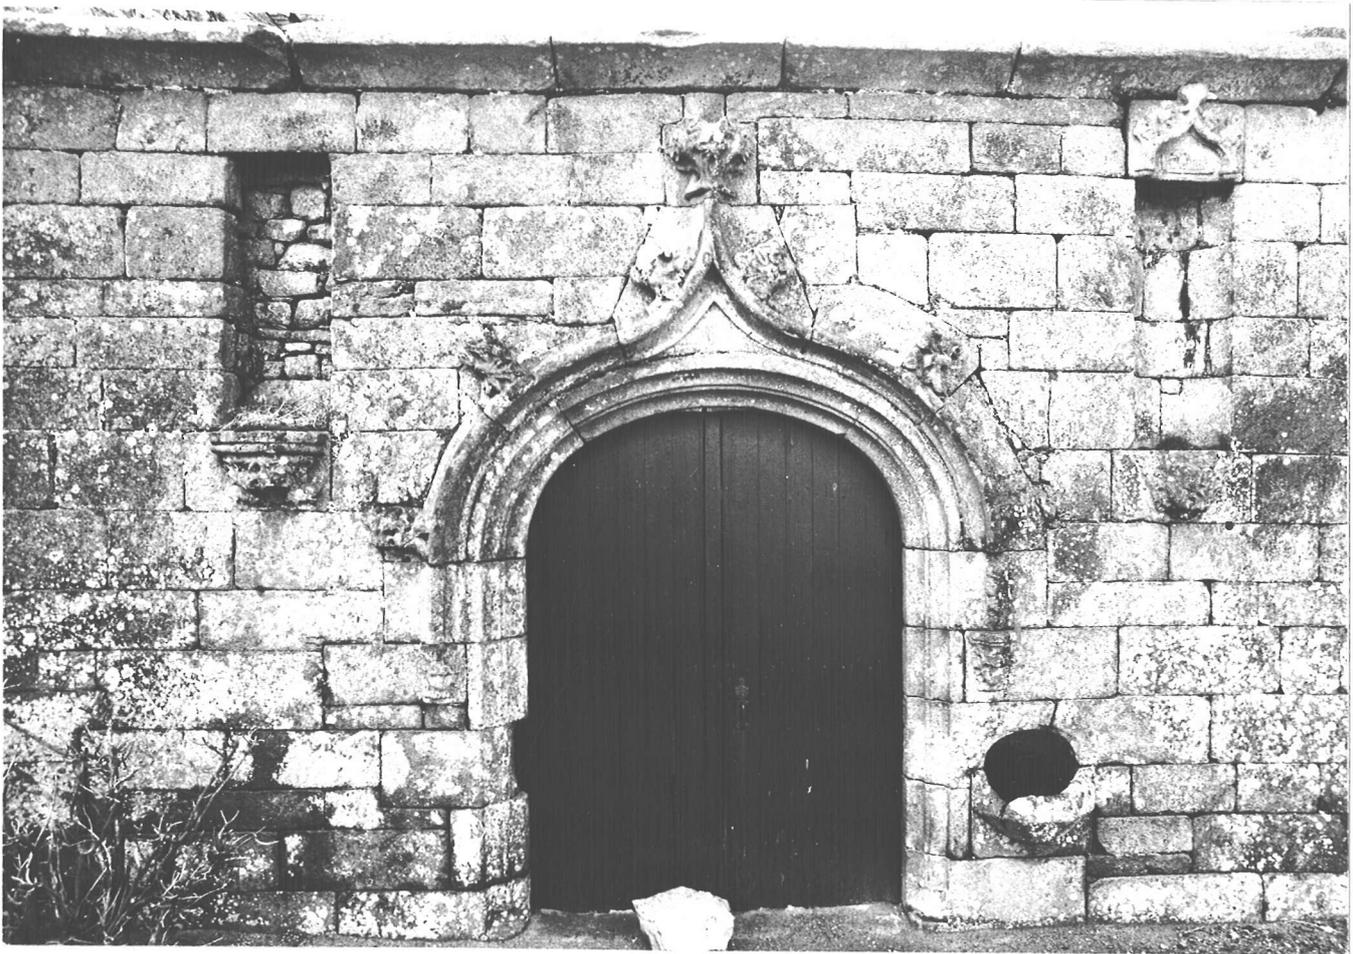
Fig. 7

Chapelle, Porte des Fidèles

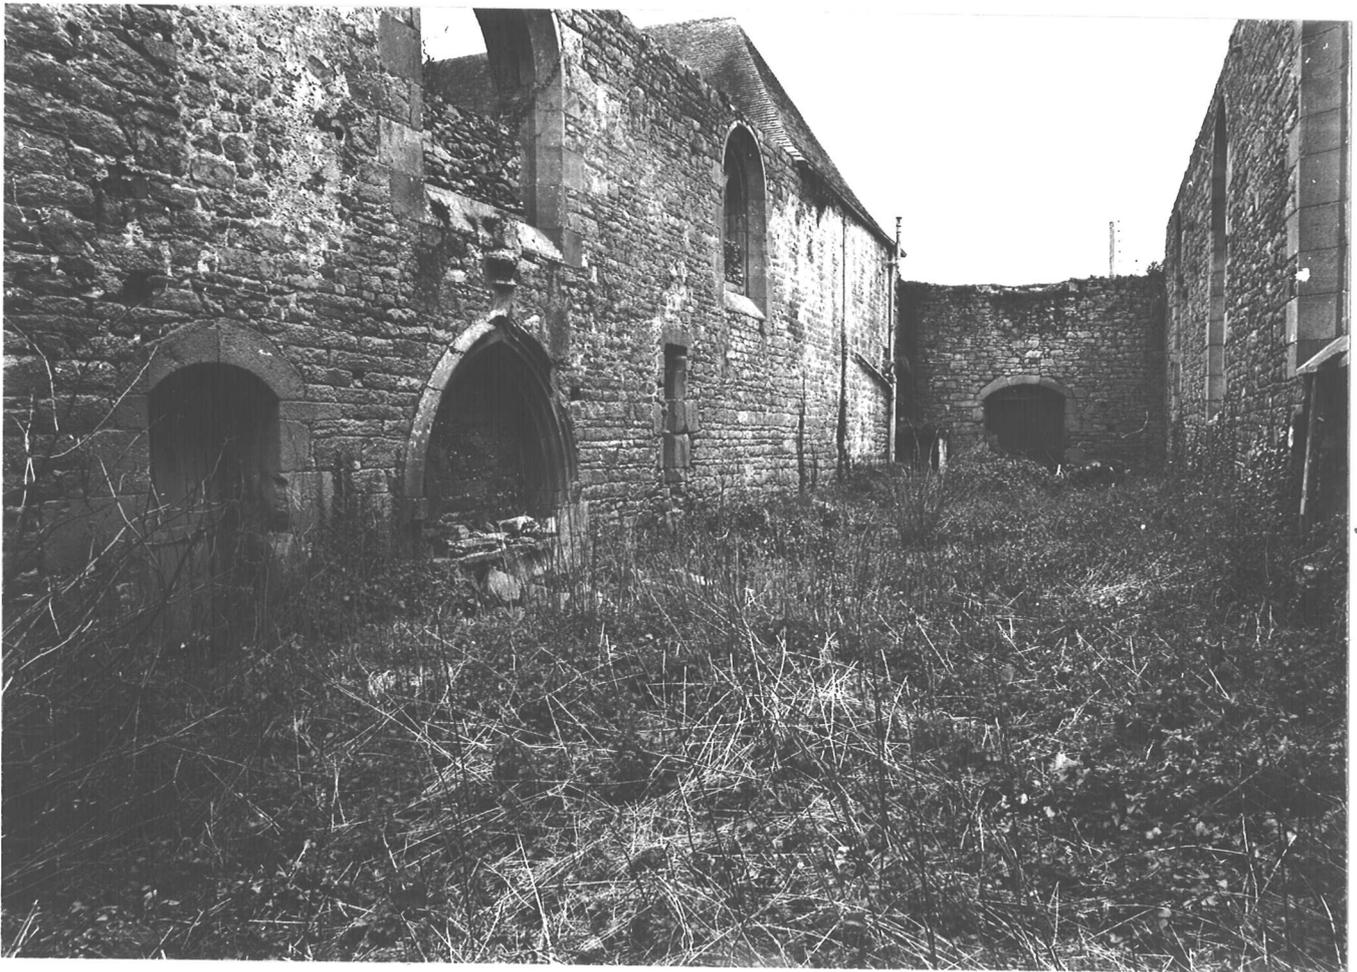
Fig. 8

Distribution intérieure: Il semble qu'il y ait traces de plancher dans la "salle capitulaire". Le mur de refend est plus récent que la chapelle.

Chapelle, vue intérieure vers l'Est

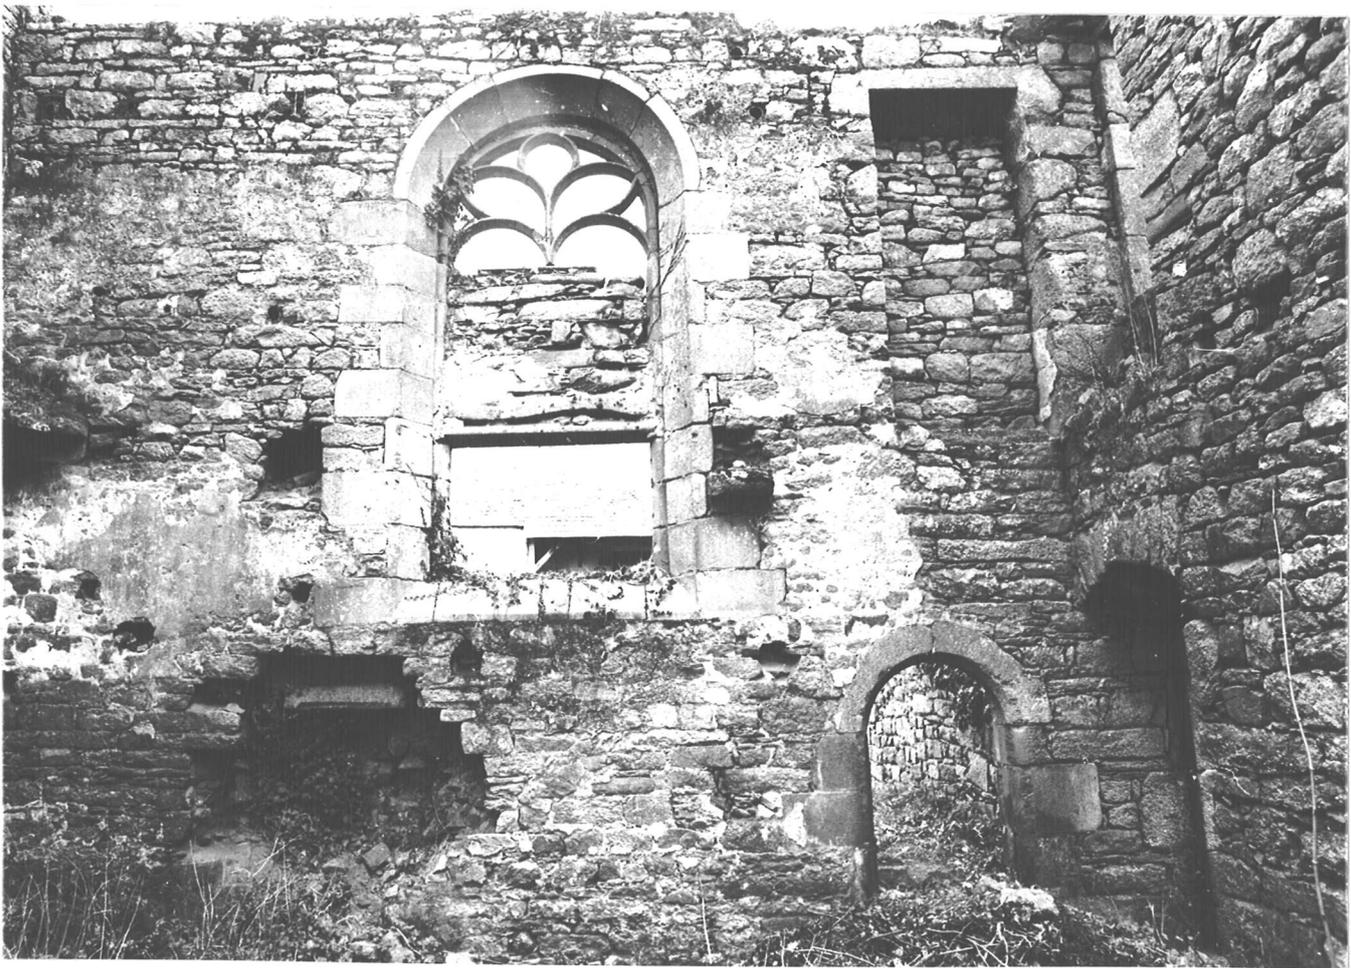
Fig. 13

La chapelle a subi des remaniements du côté de L'Est. Un mur de refend y a été installé à une époque indéterminée après sa construction, Ce mur déterminait à l'arrière une salle couverte d'un plancher qui semble être celui d'une pièce qui communiquait avec l'infirmerie puisque des fenêtres furent alors ouvertes sur le chœur nouveau pour permettre l'assistance à la messe. Après la Révolution, sa

Chapelle, arrière-choeur mur Sud

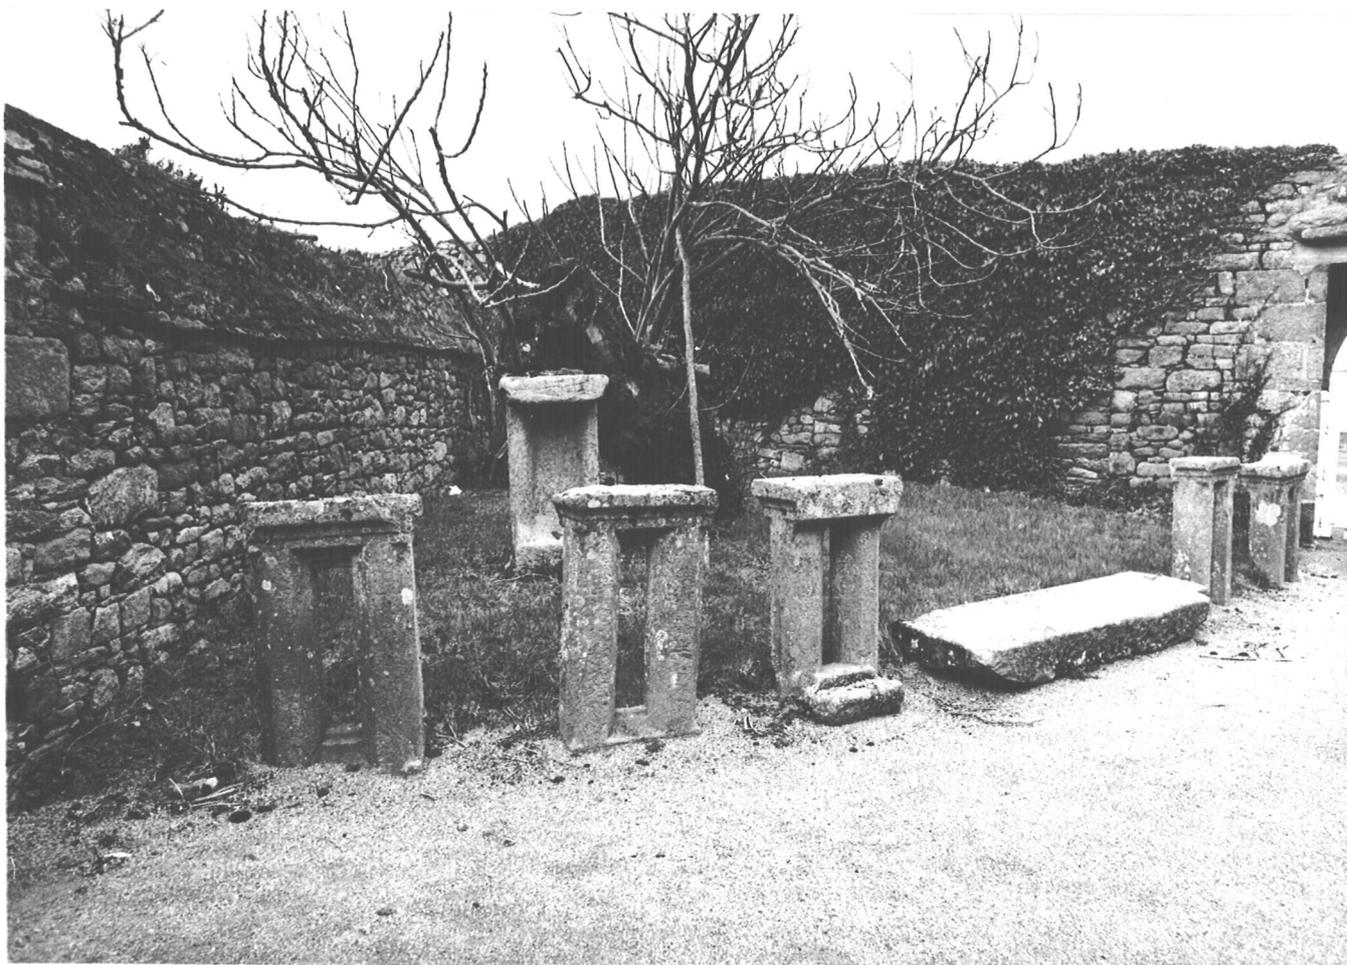
Fig. 15

Inscriptions sur les piliers du cloître, en lettres gothiques:

J H N L E B O N N O, encadrant un écusson de marchand, initiales I et B avec une croix et une hampe avec étendard stylisé.

LE PEUCH / LORANS PARIS / G. BILLOUART ET JEHENE TAIGNE / PRIGE (NT) / GUILLOUBI (?)

Colonnes du cloître, vestiges

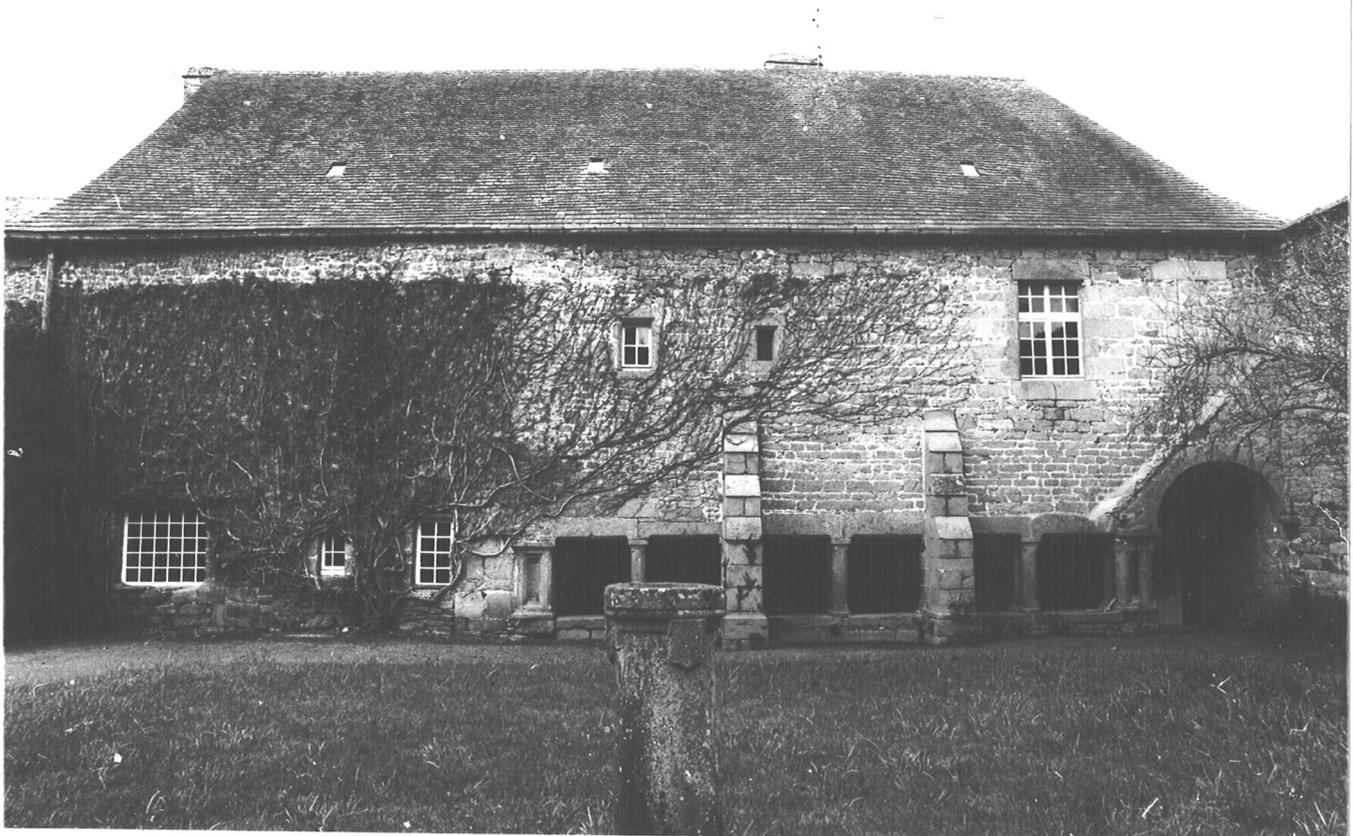
Fig. 18

Elévations Parti de composition: Elévation antérieure à deux niveaux asymétriques. Elévation postérieure asymétrique avec réaménagements modernes.

Bâtiment A, face Est

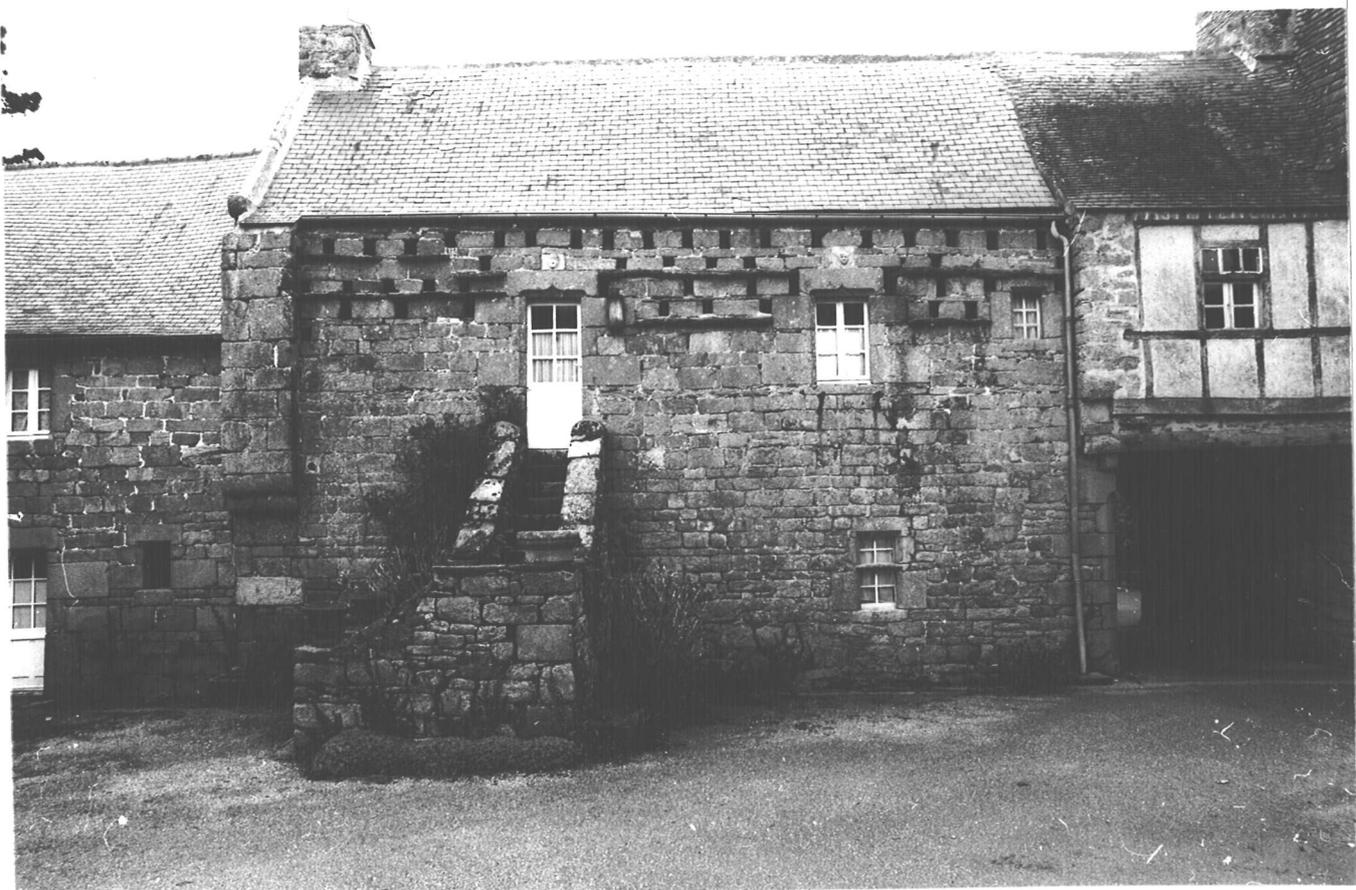
Fig. 19

Façade Est, sur la cour. A gauche, escalier extérieur, au centre, travée à deux fenêtres, à droite entrée du portail. Au dessus du portail, avancée en pan de bois. Sur la gauche, quatre rangs de boulin, formant pigeonier (50 boulin

Élévations Façade Ouest remaniée. Façade Est, porte et fenêtre au rez-de-chaussée, une fenêtre à l'étage.

Bâtiments B et C, face Est

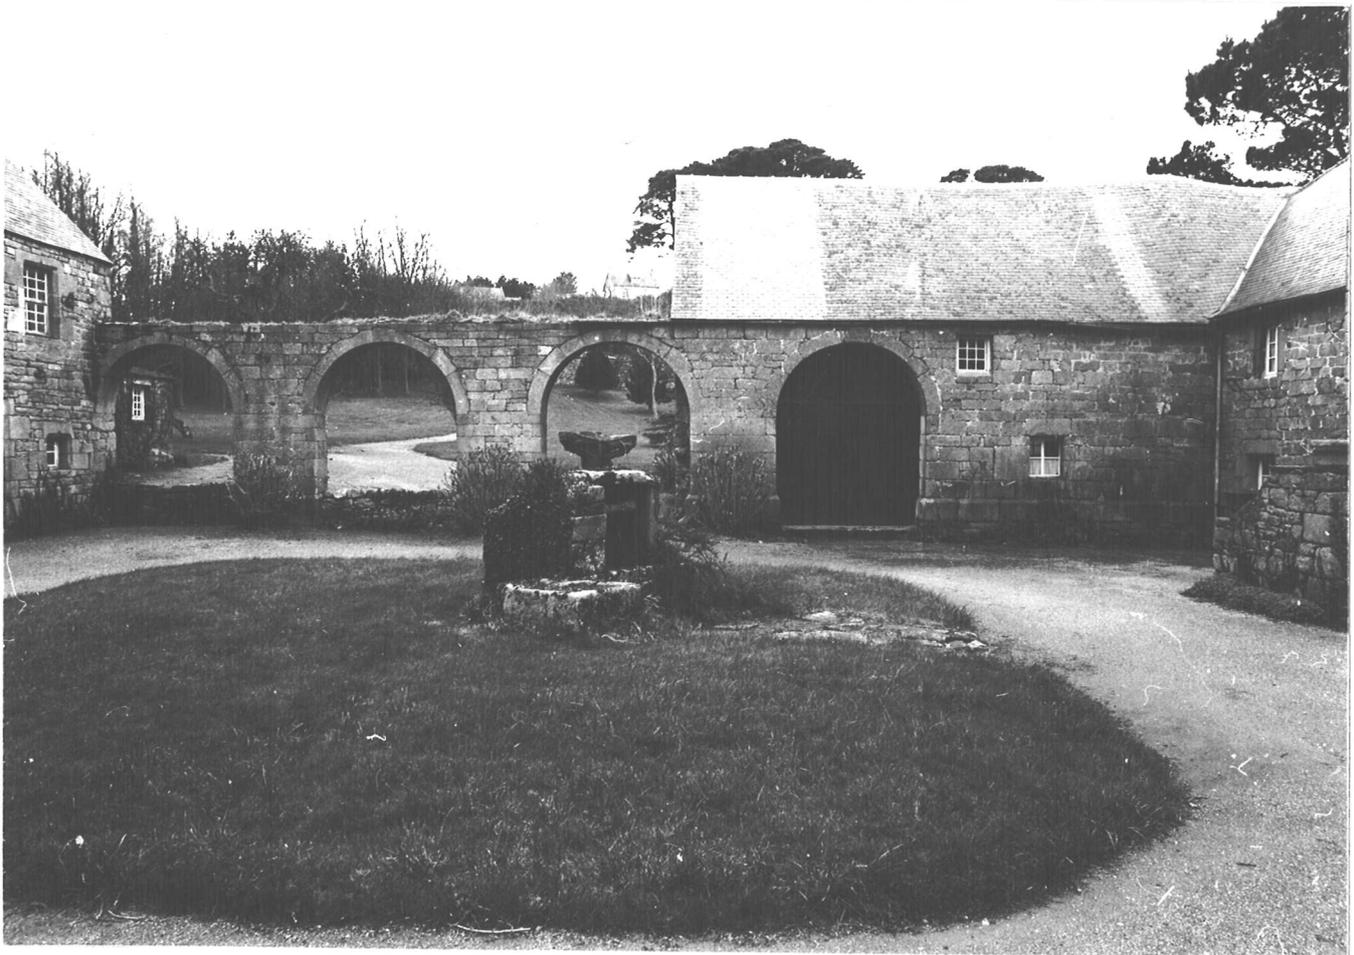
Fig. 20

Bâtiment D Situé au Sud de la cour intérieure, il est le vestige d'un bâtiment plus long que donne le cadastre de 1841, et qui fermait la cour entièrement. Sa façade Nord s'appuie sur la dernière des quatre arcades datée de 1582. et comporte une fenêtre au rez-de-chaussée et une autre, petite à l'étage. La façade Est, s'ouvre sur une large porte. Celle du Sud, munie d'escaliers extérieurs est percée de quatre fenêtres passantes, éclairant un étage sous comble. Cette partie a été très remaniée.

Arcades E. Faisant suite au bâtiment D, trois arcades en plein cintre datées de 1582, ouvrent la cour sur le parc extérieur.

Bâtiment D et arcades (E), vue du Nord

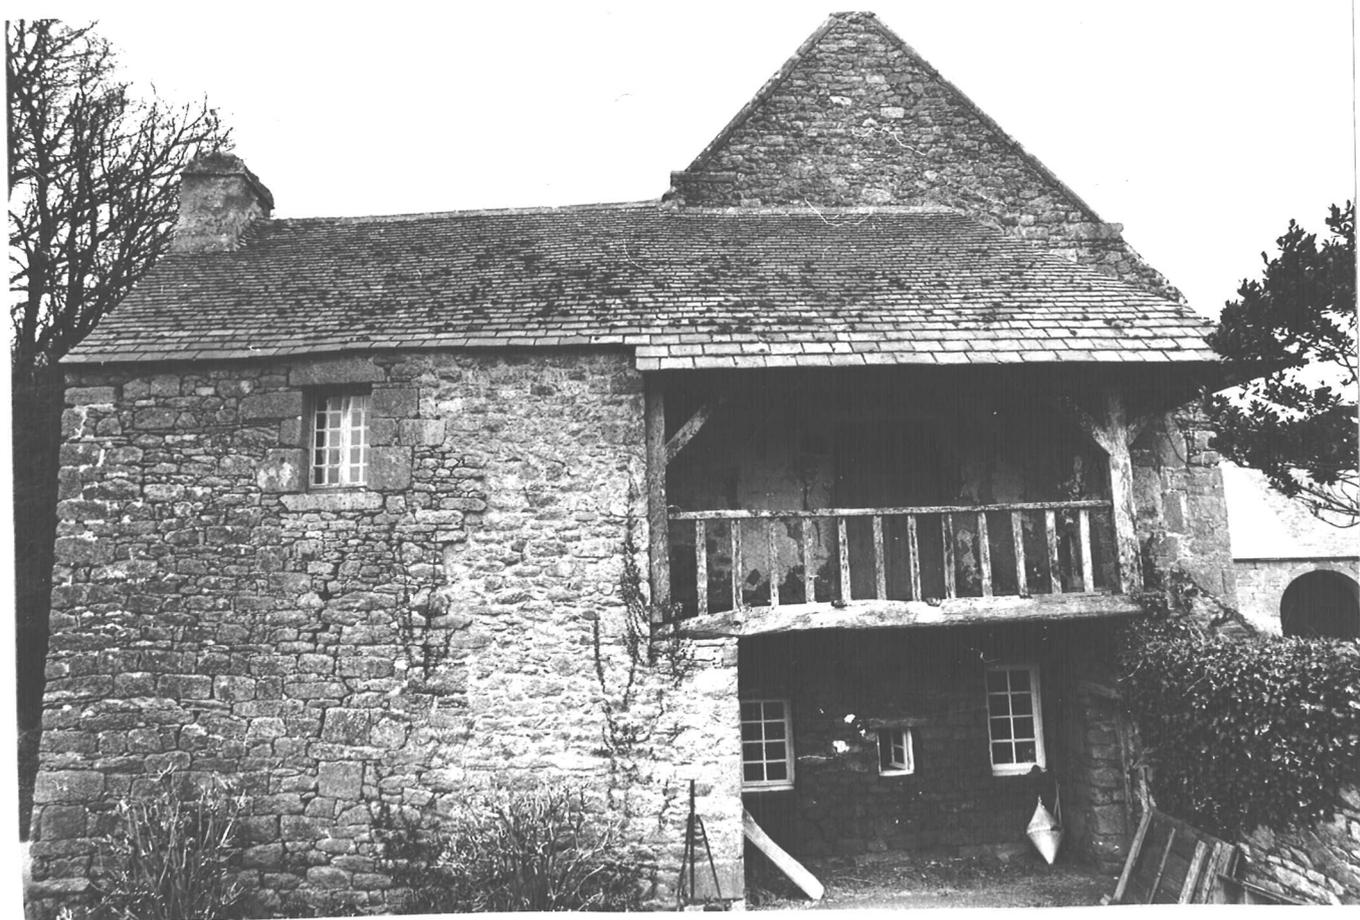
Fig. 22

Bâtiment H. Ancienne librairie, dont les textes disent à tort qu'elle est "voûtée". Rez-de-chaussée, étage carré avec une pièce à charpente lambrissée (la "voûte").

Bâtiment H. Vue du Nord

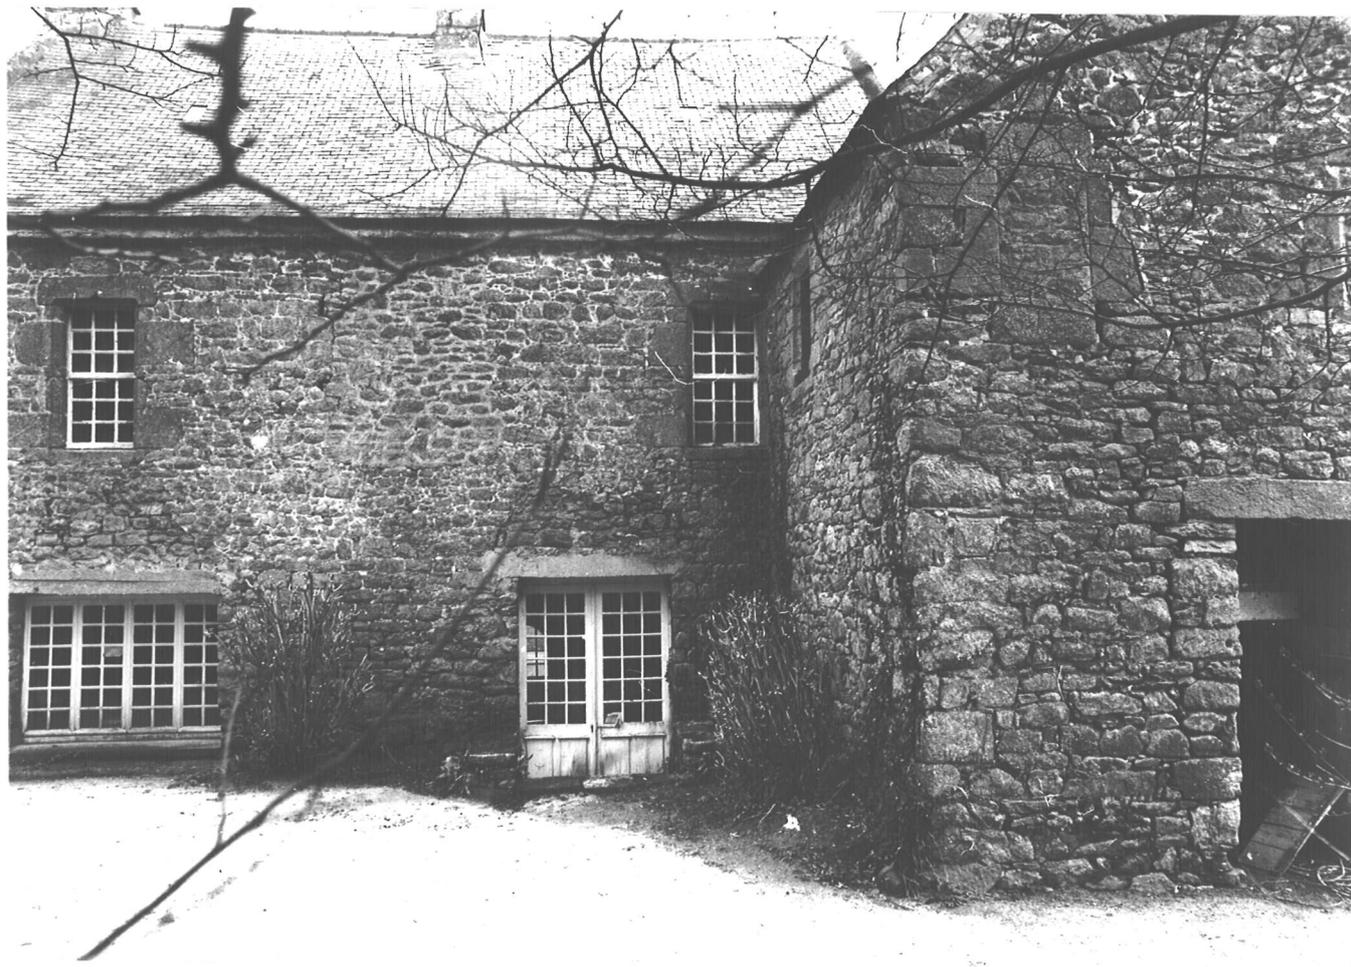
Fig. 23

Élévation. Antérieure: porte en plein cintre et deux fenêtres à accolades au rez-de-chaussée. deux fenêtres à accolades à l'étage. Au milieu de ces deux fenêtres le mur présente une portion murée correspondant à une troisième fenêtre.

Bâtiment H. Vue de l'Est

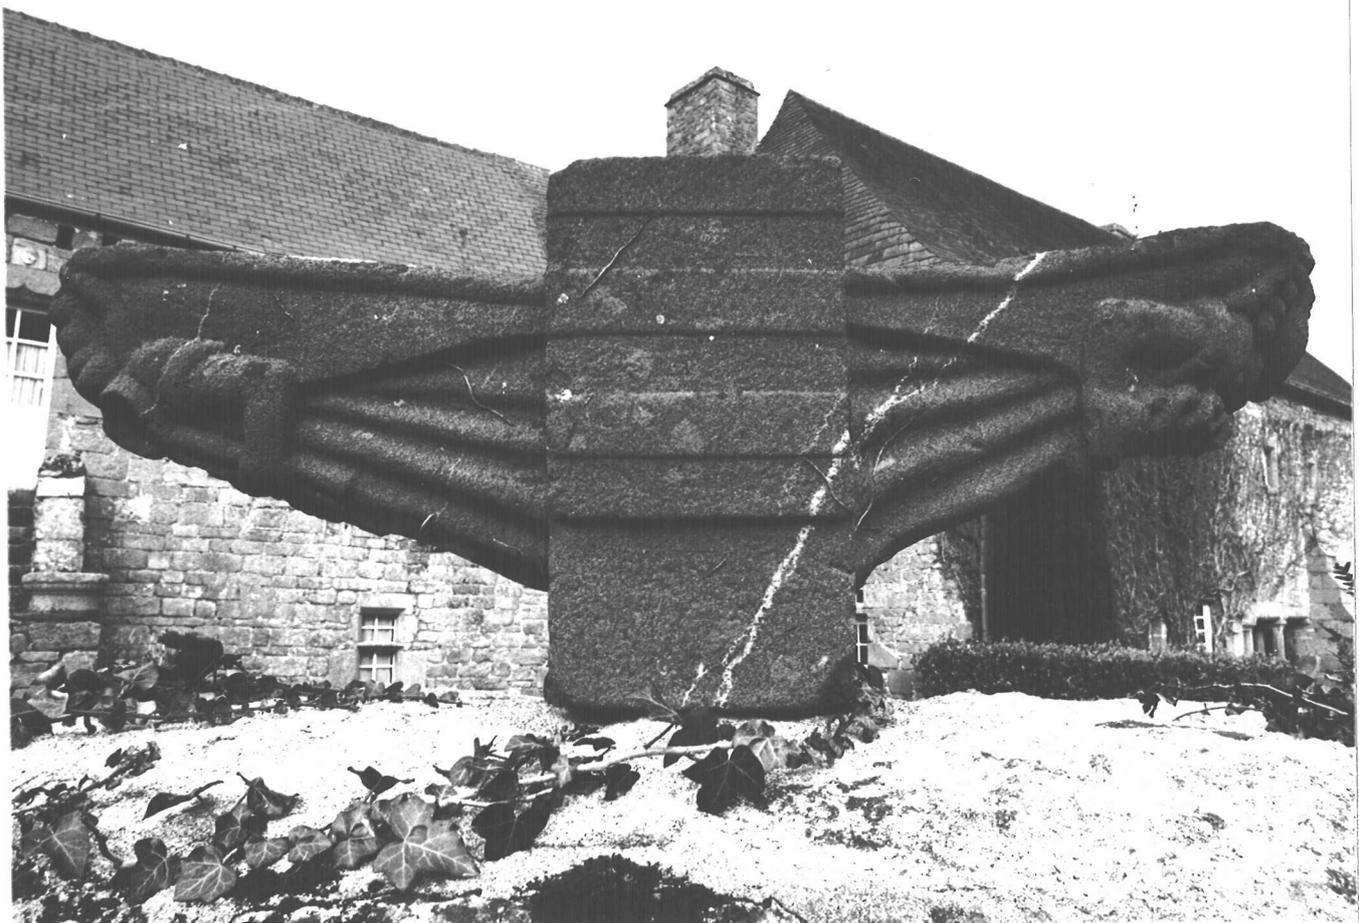
Fig. 25

Composition: le vestige consiste dans la branche du calvaire qui porte les personnages, cette branche-console est constituée de deux anges qui tiennent des Instruments de la Passion. Sur une face du noeud, armoiries, sur l'autre, statue mutilée.

Sculpture mutilée: statue de sainte Marguerite dont on reconnaît la roue. Anges tenant l'un, clous et tenailles, l'autre couronne d'épines.

Vestige du calvaire

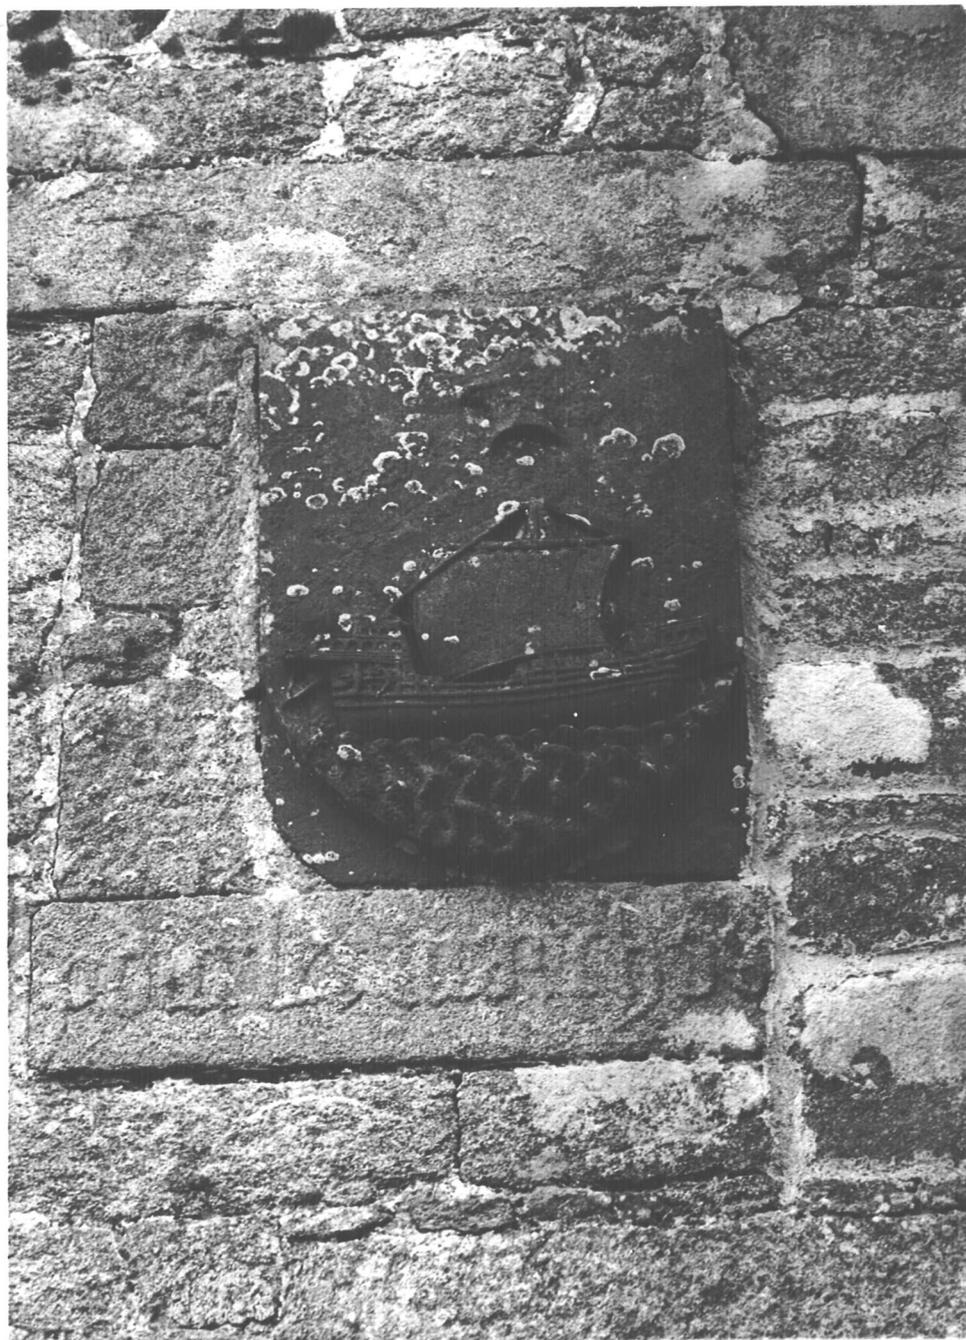
Fig. 26

Décor: Ecus au-dessus de la porte d'entrée. Autre écu dans le mur, antérieur avec emploi d'une pierre à inscription: POUR LE - - - CHES.

Armoiries et remploi d'inscription sur
bâtiment A
